Collamat® 6600'de Çekme Ünitesinin Çalışmaması

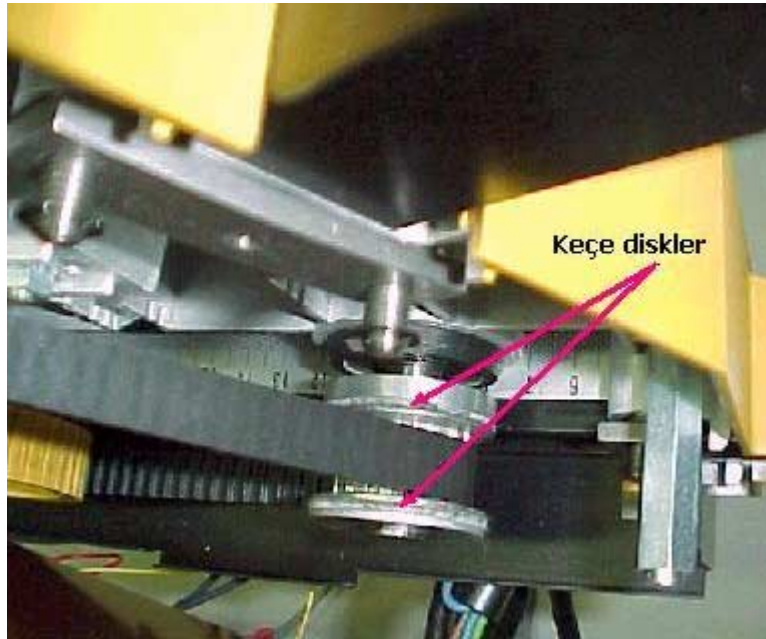
Motorun sesi işitilmesine rağmen çekme ünitesi dönmüyor. Motor elle döndürüldüğünde çekme ünitesi dönmeye başlıyor. Bazen çekme ünitesi ters yönde dönüyor. Başlama kuvveti çok zayıf. Sürücü kartının değişmesi problemi çözmiyor.

Geri sarıcı kavraması içindeki keçe diskler aşınmıştır. Bu durumda geri sarıcı şaftı sürücünün dişli çarklarına yapışır. Keçe disklerin değiştirilmesi ile problem çözülür.
